# **Natuurcompensatie Windpark Oude Maas**

# Natuurcompensatieplan Windpark Oude Maas

Een initiatief van Vereniging Hoekschewaards Landschap

Referentie              HWL-WOM-2020-01

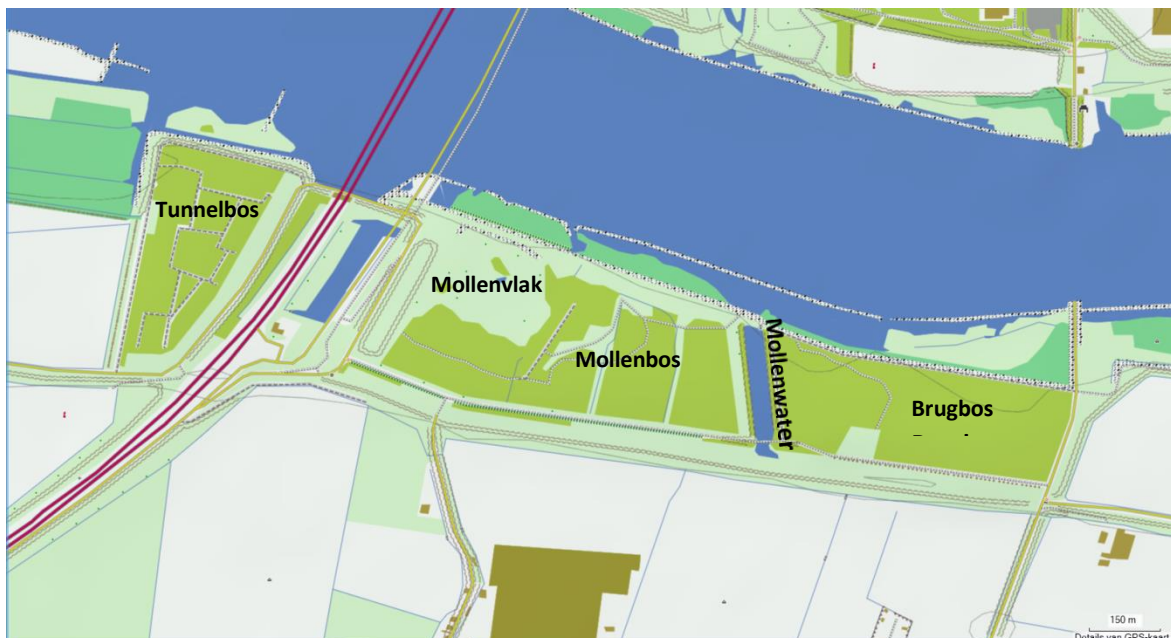
Vereniging Hoekschevaards Landschap heeft het Buitenzomerlandenbos verdeeld in de gebieden Tunnelbos, Mollenbos en Bruggbos. Daarnaast worden de benamingen Mollenvlakte en Mollenwater gehanteerd.

### Overzicht van de compensatiemaatregelen

1. Doorvoercapaciteit duiker Mollenwater vergroten
2. Afgraven Mollenvlakte
3. Stuw afwatering Mollenvlakte
4. Greppel langs de toegangsweg bij het Mollenvlakte
5. Oeverwaluwalenwand
6. Vogelkijkscherm Mollenvlakte
7. Toegangspad naar vogelkijkscherm
8. Greppels bij kruising wandelpad in Mollenbos dempen
9. Kwaliteit Mollenbos verbeteren
10. Verbeteren padenstructuur Tunnelbos
11. Uitzichtpunt Oude Maas
12. Overige recreatieve voorzieningen

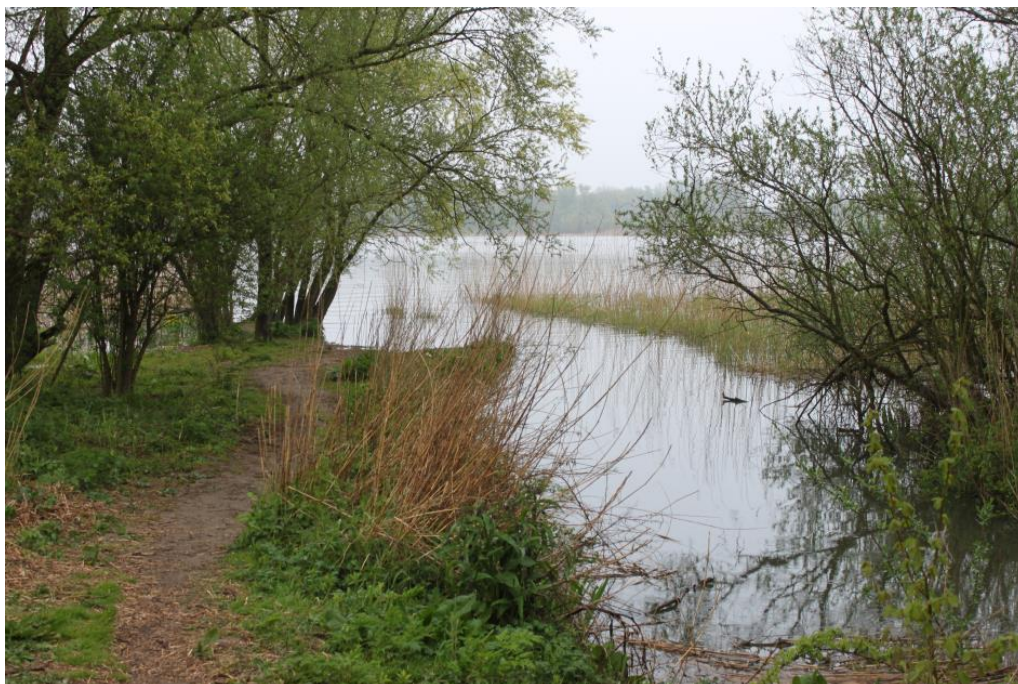
**Uitkijkpunt**

Ter hoogte van het Mollenwater is de oever van de Oude Maas bereikbaar. Dit punt biedt een fraai uitzicht over de Oude Maas en het rietland tussen dit punt en het bruggenhoofd. Het is een ideale plek voor een uitkijkpunt. De bodem staat bij hoogwater onder water. Door een verhoogd vlonderpad (met antisliplaag) en een bordes blijft het uitzichtpunt altijd bereikbaar. Door een verhoogd bordes kan ook worden uitgekeken over het rietland langs de oever, waardoor het uitzicht aanzienlijk verbetert. Het bordes moet dan ca. 2 m boven bodemniveau worden aangelegd. De materiaalkeuze nader uit te werken. De fundering kan van metaal of beton zijn en de opbouw van hout, al dan niet met metalen roosters. Het bouwsel moet in ieder geval zoveel mogelijk vandalismebestendig worden uitgevoerd. Vanuit dit oogpunt hebben beton en/of metaal de voorkeur. Ook kostprijs en onderhoud zijn medebepalend.

Het zichtpunt is een goede locatie voor een paneel met informatie over flora en fauna van het zoetwatergetijdengebied. Eventueel kan een vandalismebestendig bankje worden geplaatst. Omdat het bordes hoger ligt dan de omgeving moet het, uit veiligheidsoogpunt, worden voorzien van een verhoogde dichte balustrade, eventueel met verhoogde staplekken voor kinderen. De afmetingen van het bordes zijn ca. 2,5 x 2,5 meter. De afstand tussen de zomerkade en het zichtpunt is ca. 30 m. Het zichtpunt zou ook verder van de oever kunnen worden geplaatst, nabij de breukstenen vooroever. Deze locatie ligt volledig in het water en is daardoor wat spannender. Het uitzicht is hier ook fraaier. Voor deze locatie wordt het vlonderpad ca. 30 meter langer. Het pad vanaf de kade naar de vlonder moet mogelijk wat worden opgehoogd.
